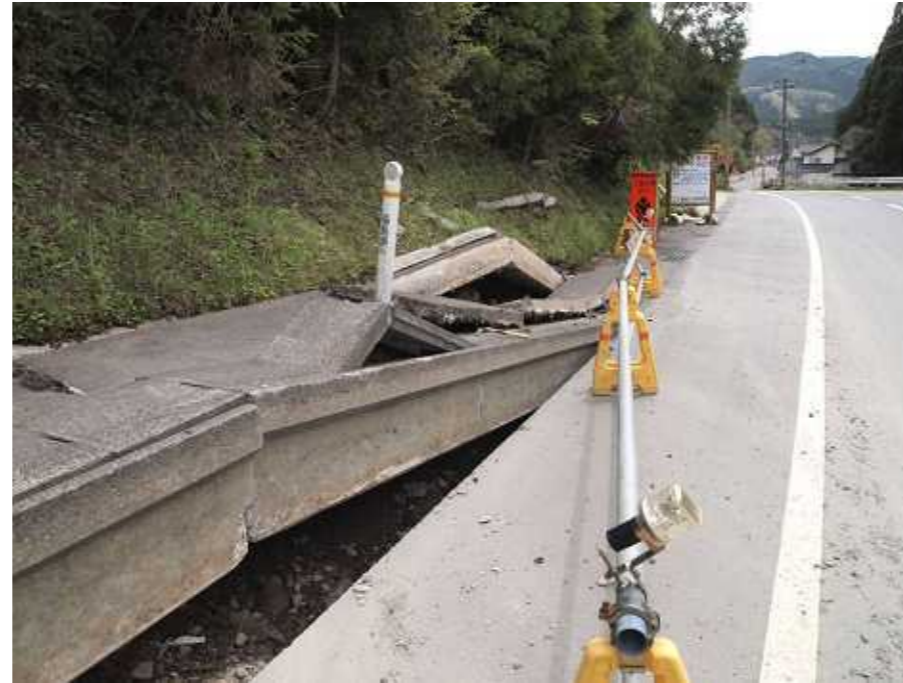
写真1：地震断層により道路及び排水溝が損傷を受けている。排水溝の直下で断層ガウジを確認した（写真2，写真3参照）。

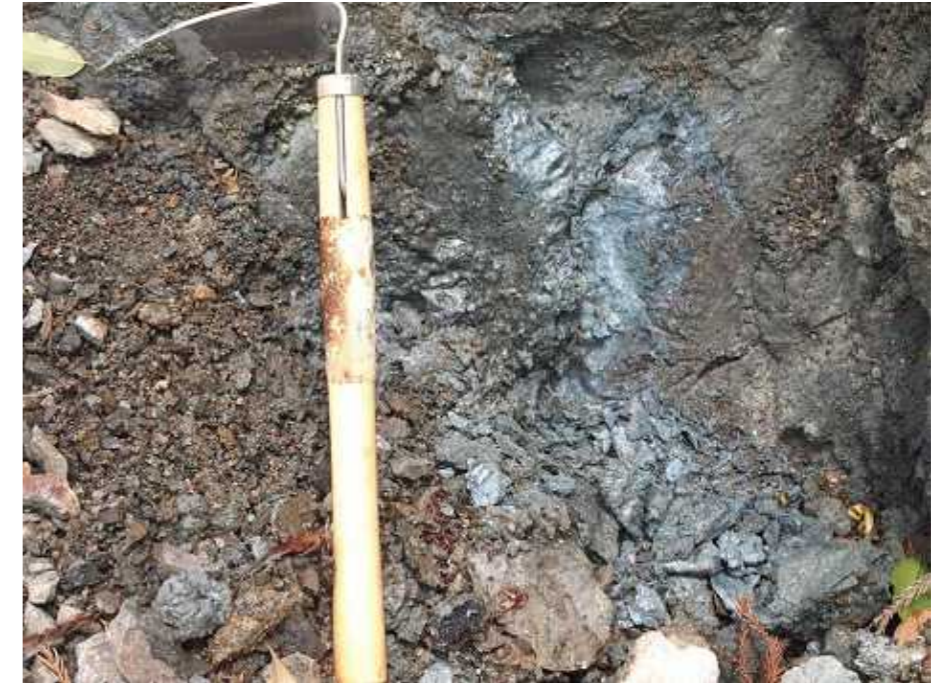
写真2：地震断層に伴う断層ガウジの状況。

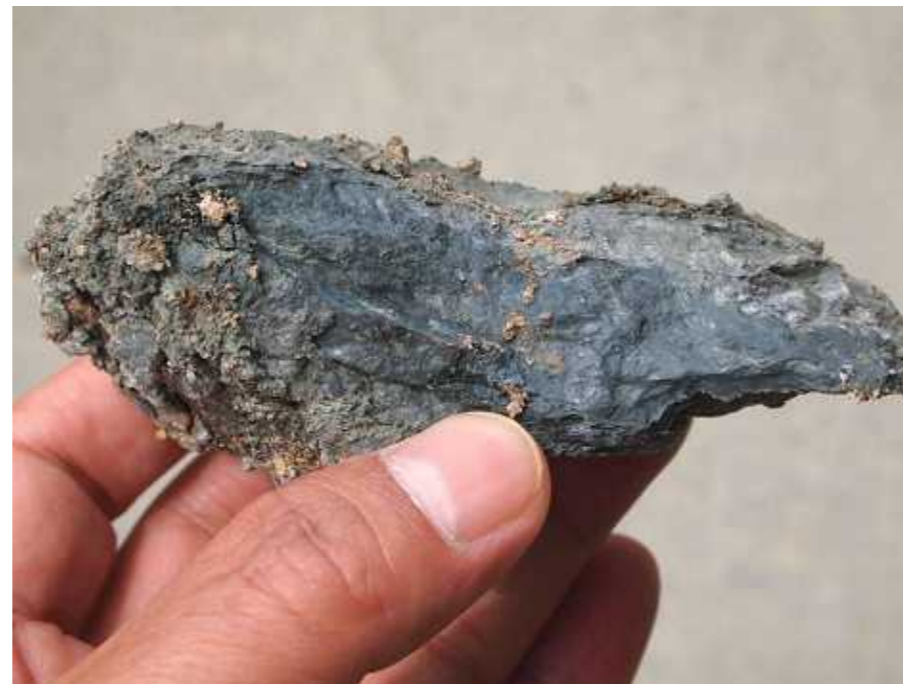
写真3：地震断層に伴う断層ガウジの近接写真。鏡肌を呈し、スリッケンステップが確認できる。

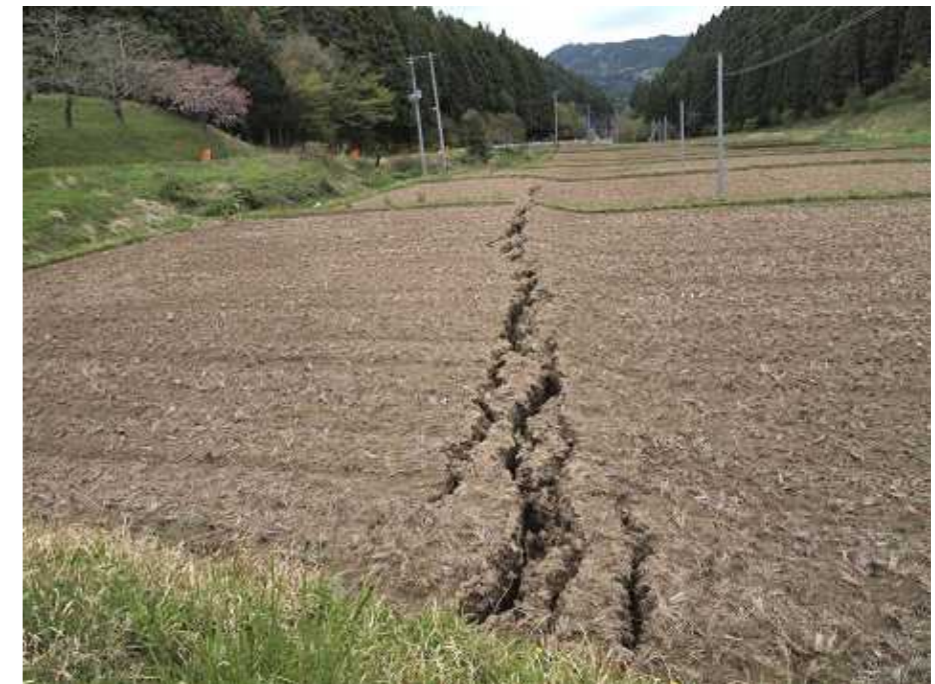
写真4：写真1の地点の北側の状況。雁行状の亀裂が直線上に連続する。水平方向の変位が主体で、鉛直方向の変位は小さい。写真奥側は、撓曲状に変形している。

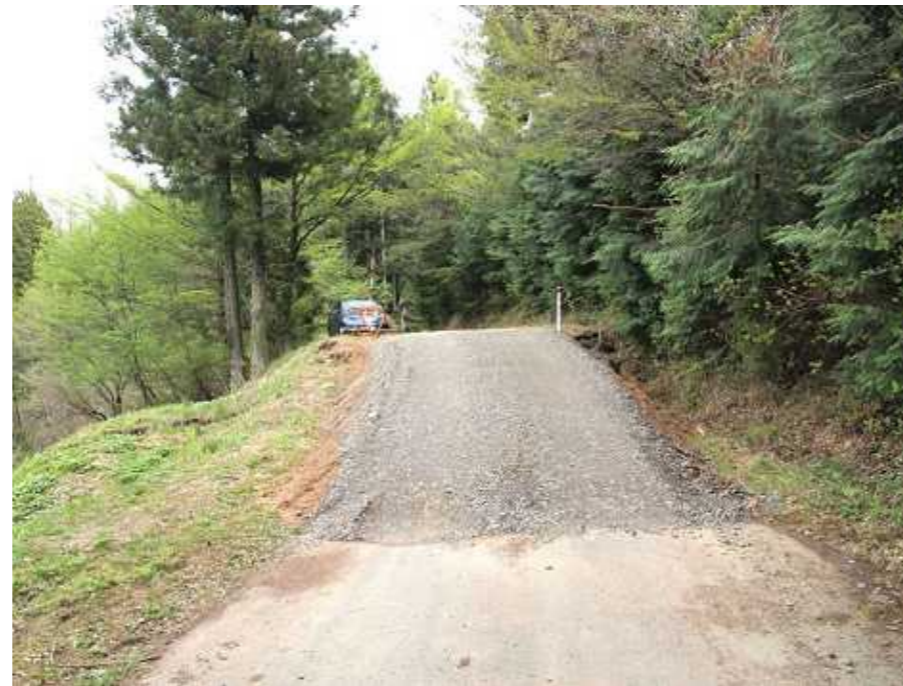
写真5：地震断層により道路に約1mの段差が生じた。すでに応急復旧が完了しており、通行は可能。

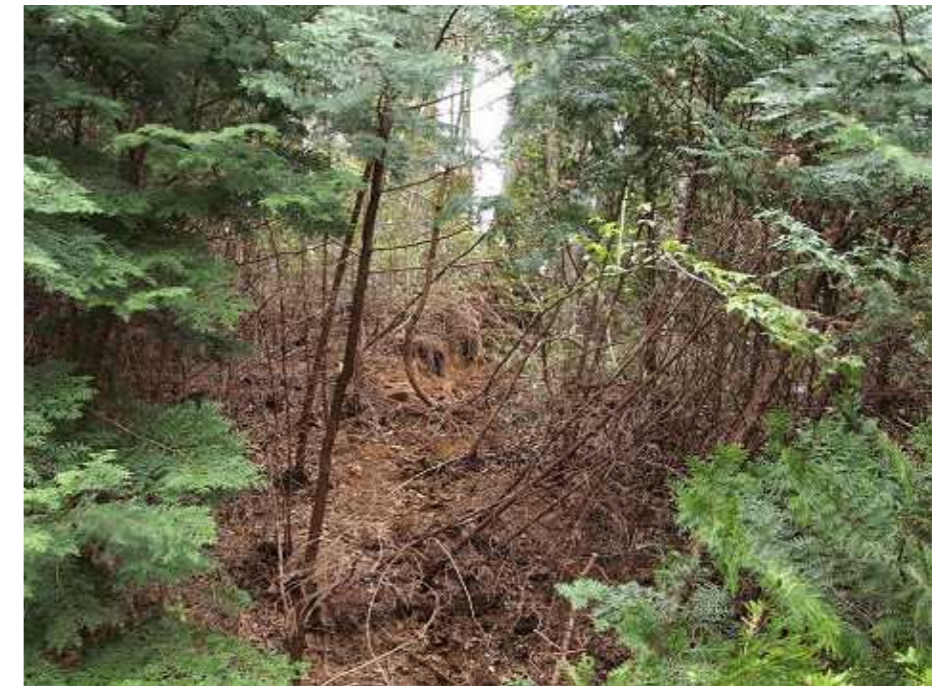
写真6：地震断層は写真5の山側へと続き、断層崖が連続する。

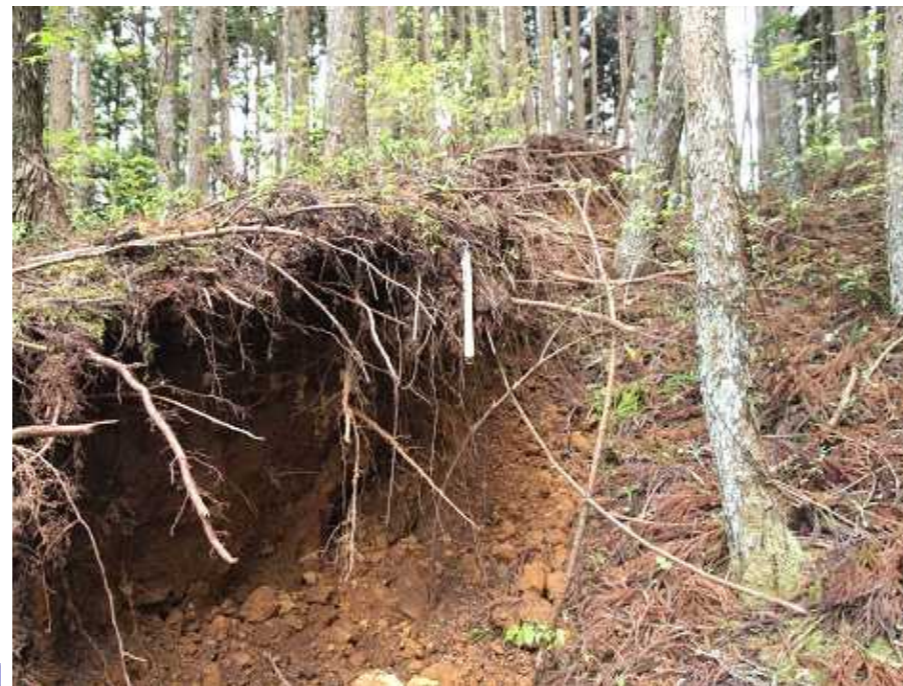
写真7：断層崖沿いの立木は傾倒し、根茎が伸張している。

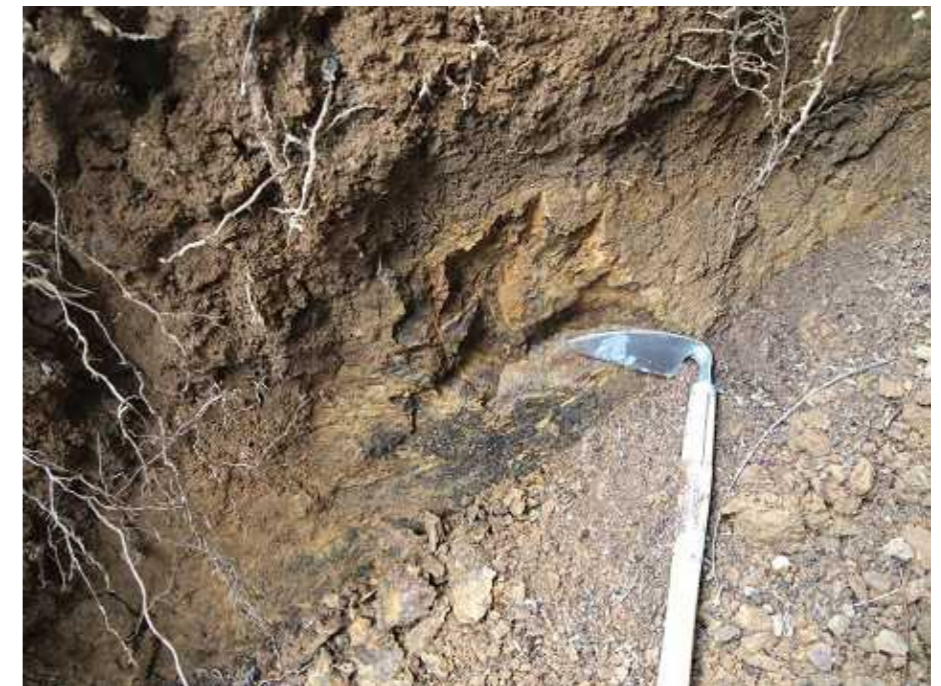
写真8：断層面には、強風化した片岩が露出し、条線が認められる。

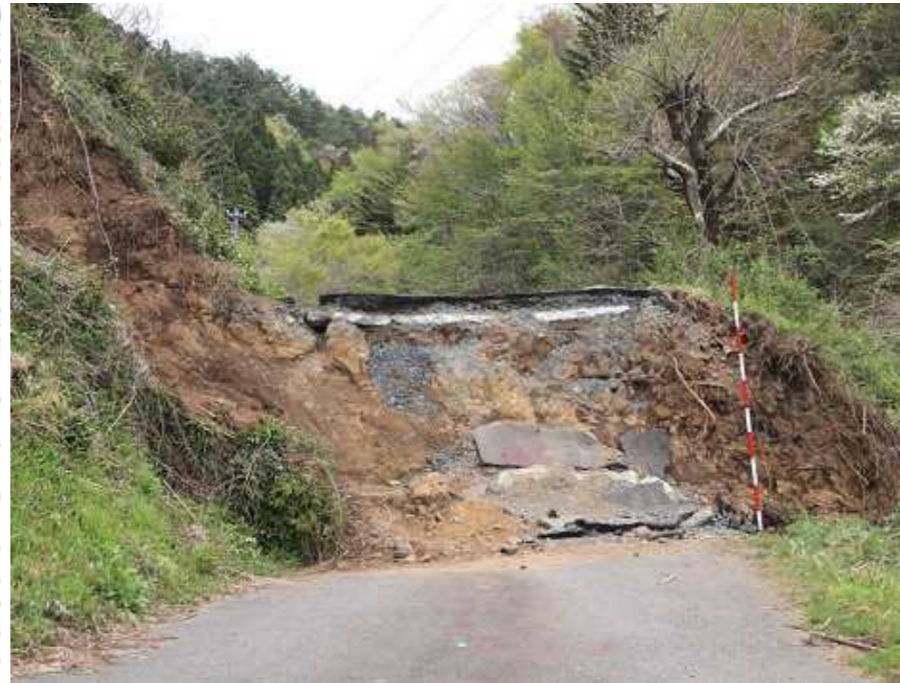
写真9：地震断層により道路に約1.8mの段差が生じている。鉛直変位はこの周辺で最大であるが、水平変位は小さい。

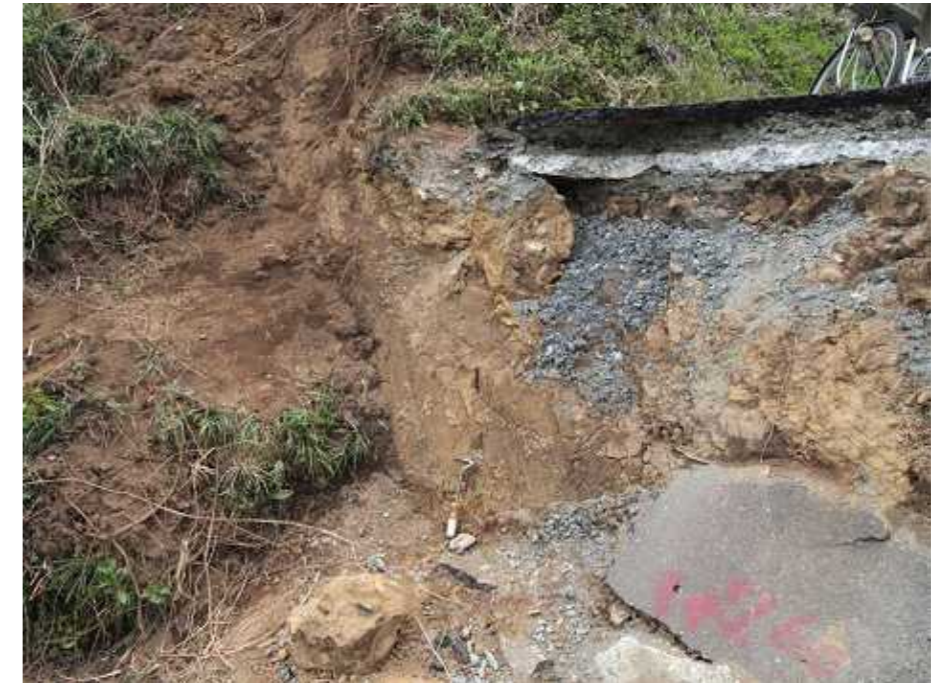
写真10：断層面には条線が認められる。

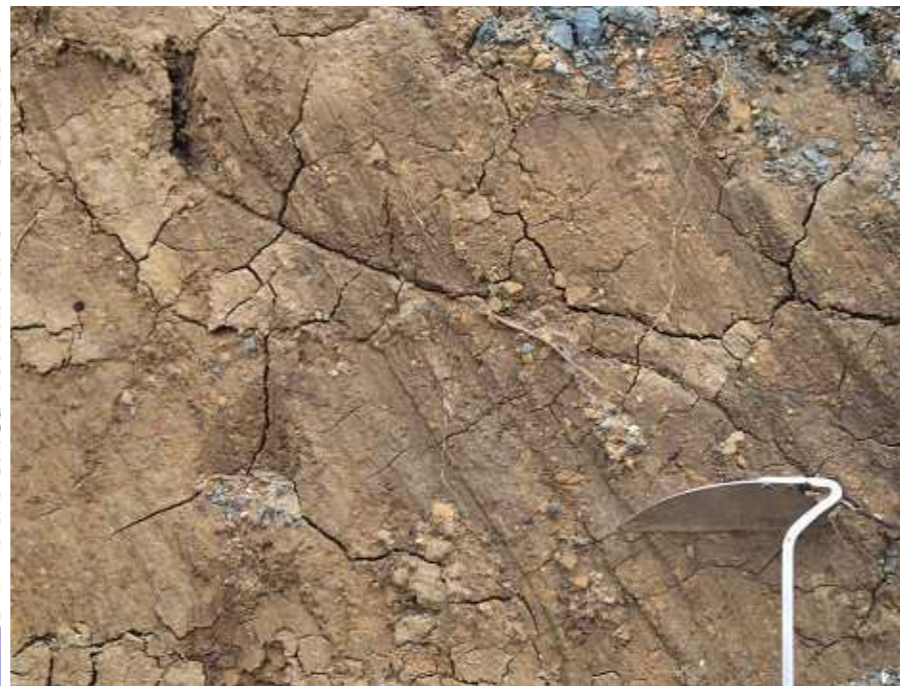
写真11：写真10の断層面の拡大写真。この断層面の条線は65~82度で南落ちを示す。

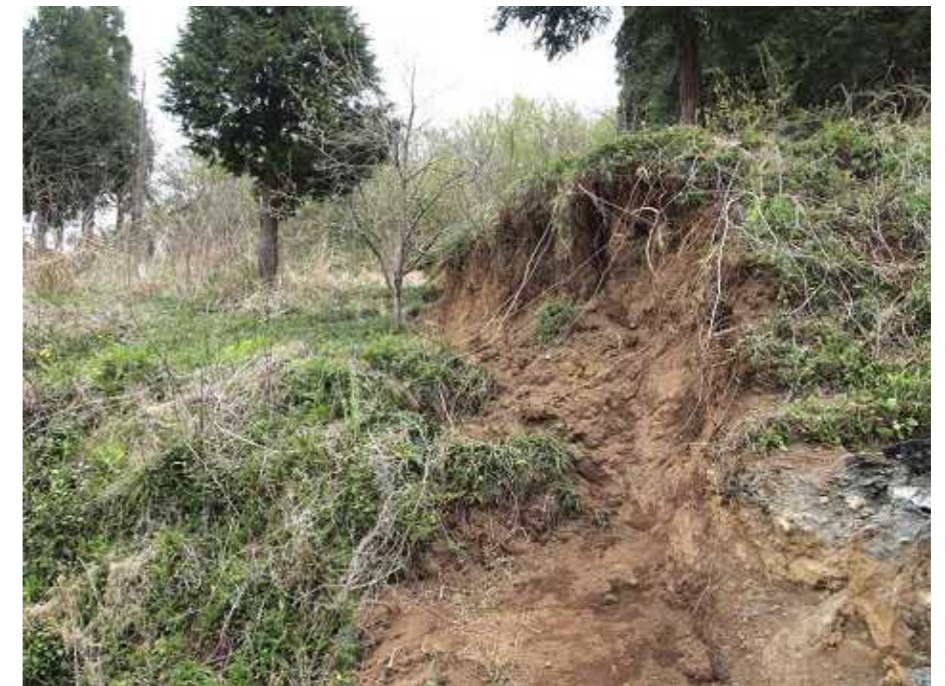
写真12：地震断層による断層崖が山側へと連続する。
