第四紀未固結火山噴出物の分布域で生じる

崩壊土砂の移動距離は100m以上に及び

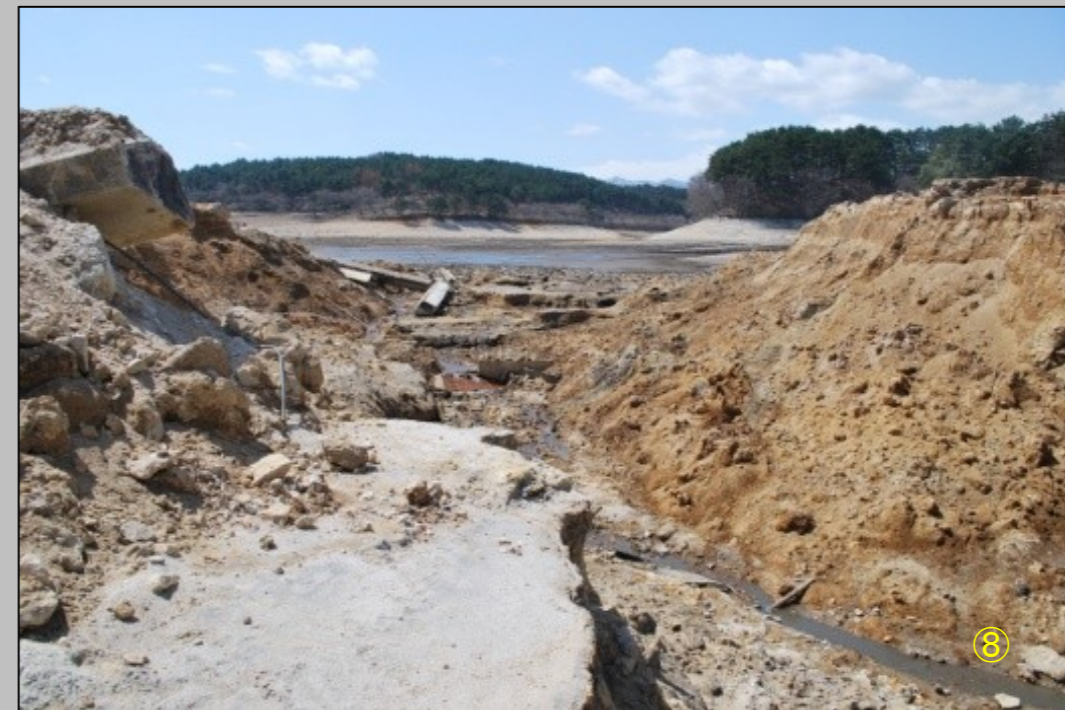
耕作地などでの地盤災害による被害も深刻である。
また、盛土の変状は写真にあるような切盛境界で生じた崩壊の他、
地割れ状に連続する亀裂、表層部の移動などが各所で認められた。
その他、アースダムの決壊も生じている。
